# Tölfræðileg greining á tjóni í Ölfus skjálftanum 2008

Bjarni Bessason<sup>a</sup>, Jón Örvar Bjarnason<sup>b</sup>, Ari Guðmundsson<sup>b</sup>, Júlíus Sólnes<sup>a</sup>,  
<sup>a</sup>Umhverfis- og byggingarverkfræðideild, Háskóli Íslands, Hjarðarhaga 2-6, 107 Reykjavík  
<sup>b</sup>VERKÍS, Ármúla 4, 108 Reykjavík

## ABSTRACT

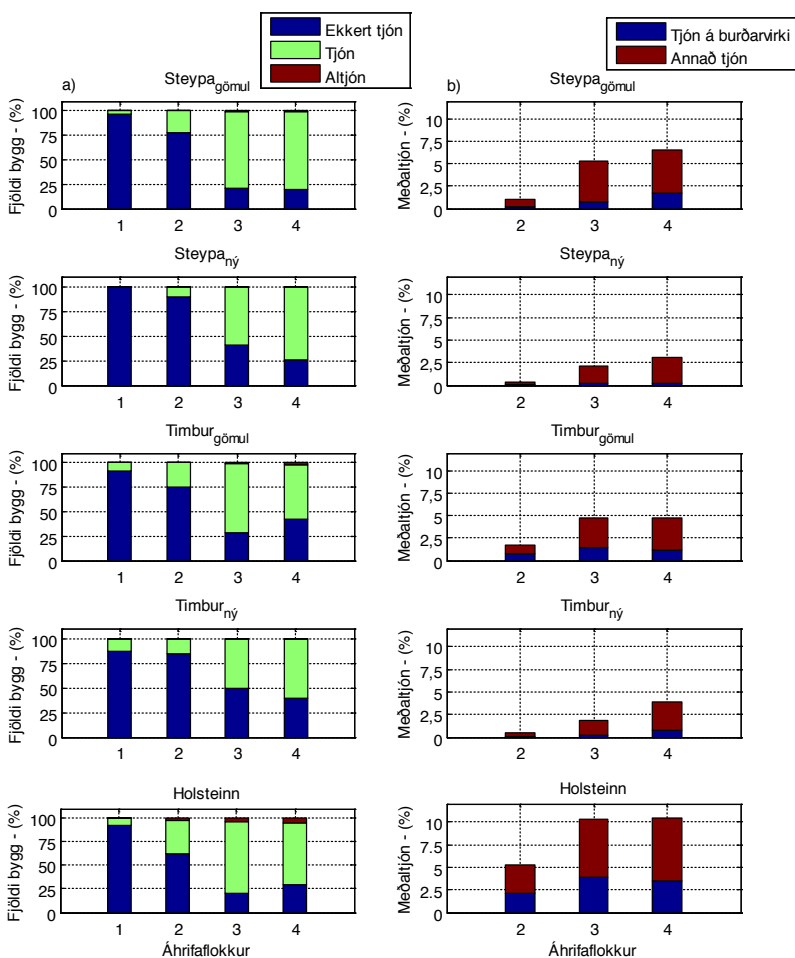
Súluritin á mynd 4a sýna hlutfall óskemmdra, skemmdra og altjónsbygginga fyrir byggingargerðirnar fimm sem fall af áhrifaflokki. Sé dæmi tekið, sést fyrir áhrifaflokk 3 að 20% gamalla steinsteypra bygginga (steypa<sub>gömul</sub>) skemmdust ekkert, 80% urðu fyrir einhverju tjóni, en engin bygging eyðilagðist alveg (altjónsbygging). Einnig vekur athygli að hvað bæði gömul timburhús og holsteinshús varðar eru fleiri hús óskemmd í áhrifaflokki 4 heldur en í flokki 3, sem er ófugt við það sem vænta mátti. Mynd 4b sýnir meðaltjón fyrir hverja byggingargerð fyrir áhrifaflokka 2 til 4, sem og hvernig meðaltjónið skiptist milli burðarkerfis (meginflokkar 1-5) og annarra byggingarhluta (meginflokkar 6-10). Ef gamlar steinsteyptar byggingar eru teknar sem dæmi, sést að meðaltjón er 5,3% fyrir áhrifaflokk 3, og af því flokkast 15% sem tjón á burðarvirki og 85% sem tjón á öðrum hlutum. Vert er að benda á, að meðaltjón eykst verulega við það að fara frá áhrifaflokki 2 í 3, en aukningin er minni þegar farið er frá 3 í 4. Ef gömlu timburhúsin eru skoðuð, sést við nánari skoðun að meðaltjón á þeim er svipað í áhrifaflokki 3 og 4, og sama á við holsteinshúsin. Ástæður fyrir þessu, sem og að hlutfallslega fleiri hús af þessum gerðum skemmast í áhrifaflokki 4 en 3, eins og áður var nefnt, geta verið ýmsar. Til dæmis gætu hlutfallslega fleiri „veikbyggð“ hús af þessum gerðum hafa lent í áhrifaflokki 3 heldur en í flokki 4, einnig er ákveðin óvissa í reiknuðum PGA-gildum á hverjum stað. Ef mynd 4b er skoðuð í heild, sést að tjón á burðarvirki er hlutfallslega lítil hluti heildartjóns fyrir allar byggingargerðirnar og alla áhrifaflokkana. Þetta kemur heim og saman við þá staðreynd, að ekkert íbúðarhús hrundi í Suðurlandsskjálftanum 2008. Loks má lesa út úr myndinni, að tjón á nýjum steinsteyptum og nýjum timburhúsum (byggðum eftir 1980) er mjög svipað fyrir alla áhrifaflokkana. Meðaltjón fyrir þessar byggingargerðir er 3,0% og 3,9% fyrir áhrifaflokk 4. Til samanburðar er meðaltjón fyrir gamlar steinsteyptar byggingar og holsteinshús annars vegar 6,5% og hins vegar 10,5% fyrir áhrifaflokk 4.

Mynd 4: a) Hlutfall óskemmdra, skemmdra og altjónsbygginga fyrir mismunandi byggingargerðir og áhrifaflokka. b) Meðaltjón sem hlutfall af brunabótamati fyrir mismunandi byggingargerðir og áhrifaflokka, og skipting tjóns á milli burðarvirkis og annarra byggingarhluta.

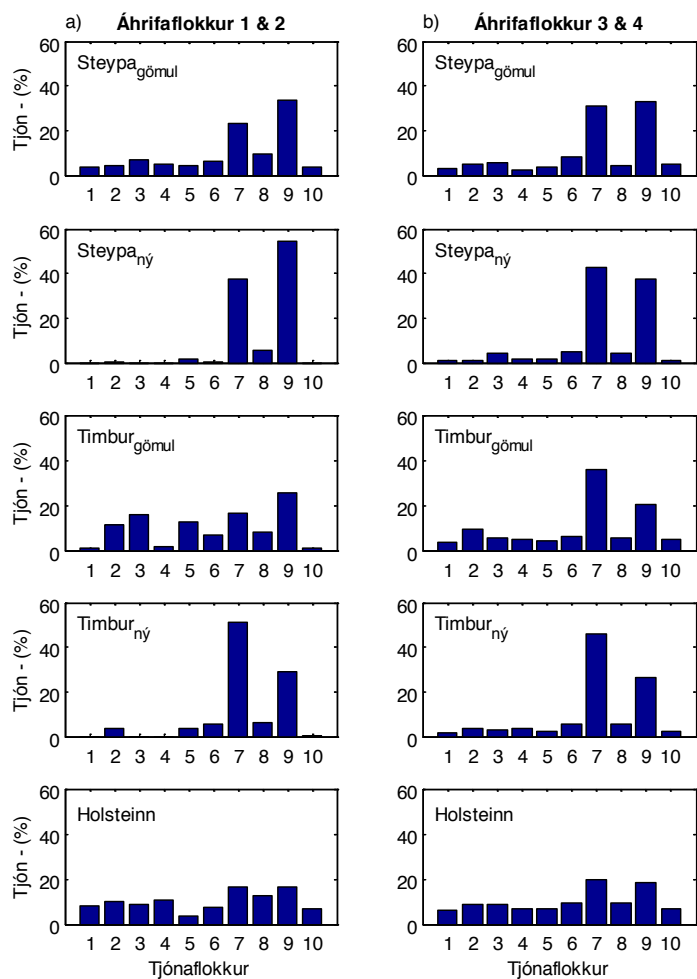
Á mynd 5 er tjónið sundurliðað í þá 10 meginflokkar sem skilgreindir eru í töflu 3. Mynd 5a sýnir sundurliðunina fyrir áhrifaflokka 1 og 2 sameinaða og mynd 5b fyrir áhrifaflokka 3 og 4 sameinaða.

Mynd 5: Hlutfallsleg flokkun tjóns í tíu meginflokkum fyrir mismunandi byggingargerðir, þ.e. summa tjóns er 100% í hverju tilviki a) áhrifaflokkar 1 og 2 teknir saman, b) áhrifaflokkar 3 og 4 teknir saman.

Af myndinni má sjá að súlur 7 og 9 eru áberandi hærrí en aðrar súlur fyrir allar byggingargerðirnar og báða sameinuðu áhrifaflokkana (1&2 og 3&4). Af þessu má draga þá ályktun að mesti viðgerðarkostnaður samkvæmt mati varð annars vegar vegna skemmda á föstum innréttingum, innihurðum, gólfefni og vegg- og gólfllísum, og hins vegar vegna yfirborðsskemmda á út- og innveggjum sem kröfðust minniháttar sprunguviðgerða, spörtlunar og málunar. Tjón í þessum tveimur meginflokkum nam 80% af heildartjóni nýrra steinsteypta bygginga í öllum fjórum áhrifaflokkunum. Tilsvandi hlutfall er 73% fyrir ný timburhús, 63% fyrir gömul steinsteypt hús, 53% fyrir gömul timburhús og loks 37% fyrir holsteinshús. Mynd 5a sýnir jafnframt að tjón á burðarvirki (meginflokkar 1 til 5) fyrir ný steinsteypt hús og ný timburhús takmarkaðist við flokka 2 og 5 fyrir áhrifaflokk 1 & 2. Með öðrum orðum ekkert tjón raðaðist í flokka 1, 3 og 4 fyrir þessar byggingargerðir fyrir lægri tvo áhrifaflokkana.

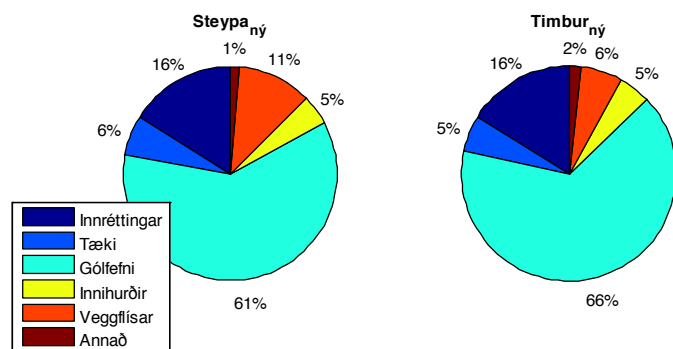
Þar sem mesta tjónið reyndist vera í meginflokkum 7 og 9, skilgreindir hér að framan, er áhugavert að skoða hvernig það sundurliðast fyrir ný steinsteypt hús og ný timburhús. Ef allir fjórir áhrifaflokkarnir eru teknir saman, sést að fyrir meginflokk 7 eru viðgerðir á gólfefnum stærsti kostnaðarliðurinn (>61%), sjá mynd 6. Hluti af þessu tjóni er komið til vegna hluta sem falla eða velta (stytur, vasar, bókaskápar o.þ.h.). Það tjón má minnka með fyrirbyggjandi aðgerðum íbúa sem byggjast á skynsamlegum frágangi og festingum á munum og hlutum.

Mynd 6: Sundurlíðun á tjóni í meginflokkum 7 fyrir nýjar steinsteyptar byggingar og timburhús (steypa\_ný og timbur\_ný).

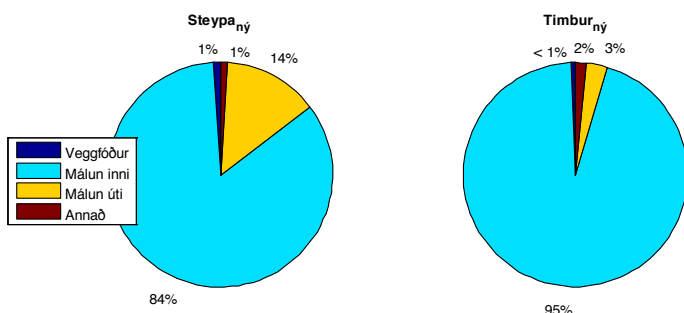
Fyrir meginflokk 9 eru það skemmdir á innveggjum, sem kalla á minniháttar sprunguviðgerðir og endurmálun, stærsti viðgerðarliður-

inn (>84%), sjá mynd 7. Hér má nefna að notkun gífsplatta í léttum skilveggjum hefur aukist mikið á síðustu árum. Þessar plötur eru stífar og samskeyti þeirra þola lítið hnjask.

Mynd 7: Sundurlíðun á tjóni í meginflokkum 9 fyrir nýjar steinsteyptar byggingar og timburhús (steypa\_ný og timbur\_ný).
